Collégiale Saint-Thomas

Tout savoir sur l'effondrement partiel

Vendredi 21 juin 2019, à 3h09, l'horloge de l'emblématique ancienne collégiale Saint-Thomas s'est brutalement arrêtée. Suite à la rupture du pilier Sud de la nef, l'élévation de la première travée et certaines parties adjacentes ont cédé. D'autres éléments du bâti sont fragilisés. Les grilles de périmètre du monument n'ont pas suffi à retenir les chutes de pierres taillées et la maçonnerie. Fort heureusement, aucune victime n'est à déplorer. Les dommages matériels se cantonnent au seul édifice. Quant à elle, la tour-clocher est toujours en place et stable selon les relevés comparatifs de géomètre, avant et après sinistre.

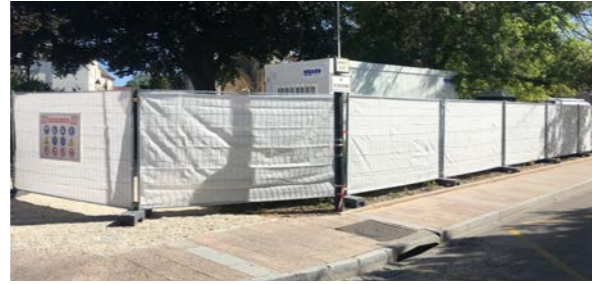
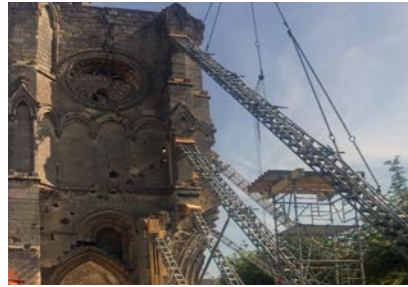
Suite à l'effondrement du vendredi 21 juin, plusieurs actions d'urgence ont été réalisées le jour-même avec prise d'arrêt. Un périmètre de protection clos et gardienné a été dressé pour la sécurité des personnes et des biens. La brigade cynophile des Pompiers est intervenue en reconnaissance. Un relevé de géomètre a été fait le jour-même en comparaison avec celui réalisé une semaine plus tôt, montrant la stabilité de la tour-clocher.

En coordination avec un Architecte en chef des Monuments historiques et l'Architecte des Bâtiments de France, un calendrier d'interventions exceptionnelles d'urgence a été établi pour la période allant du 25 juin au mois d'octobre avec la protection des abords, la pose d'étais de consolidation, la réalisation et pose d'une nouvelle couverture « en parapluie » ainsi que le déblaiement et tri des éléments effondrés.

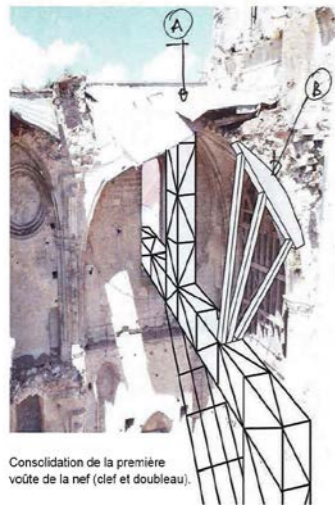
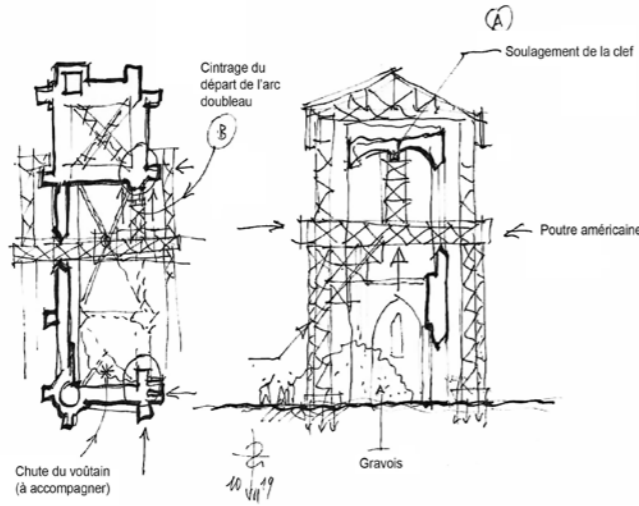
Consolidation de la première voûte de la nef (clef et doubleau).

Dans la suite des travaux de sécurisation, une couverture « en parapluie » va être réalisée. Pour cela, des échafaudages vont être mis en place de chaque côté du bâtiment. En parallèle, une poutre américaine passant par la fenêtre occidentale, entre les échafaudages Est et Ouest, permettra de disposer d'une assise pour procéder à la consolidation de la première voûte de la nef.

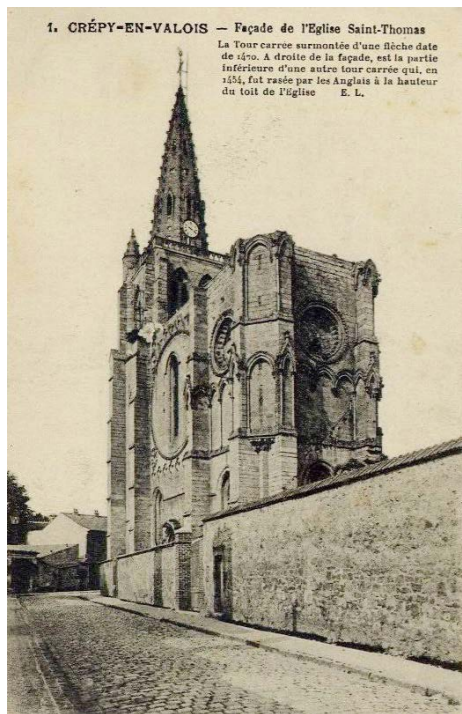
1. CRÉPY-EN-VALOIS — Façade de l'Église Saint-Thomas
La Tour carrée surmontée d'une flèche datée de 1150. À droite de la façade, est la partie inférieure d'une autre tour carrée qui, en 1151, fut rasée par les Anglais à la hauteur du toit de l'église. E. L.

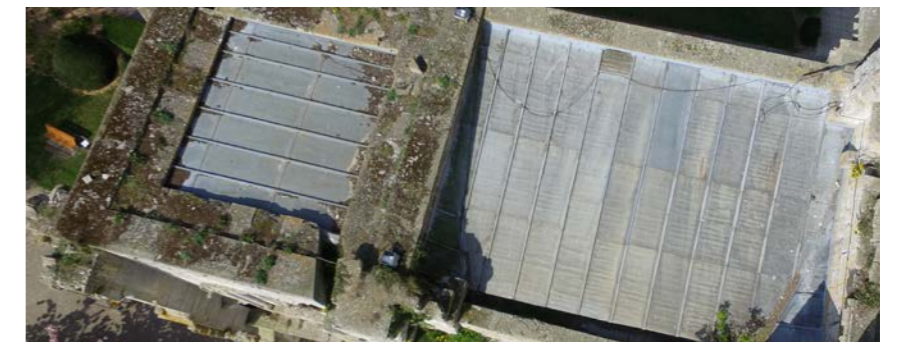
Toiture en zinc, 2017.
